# Technická informácia SKF

## VKBA 3497 – Pokyny k montáži

RENAULT Espace III, Avantime III

**Pokyny k montáži: Upozornenie pre montáž ložiska VKBA 3497**

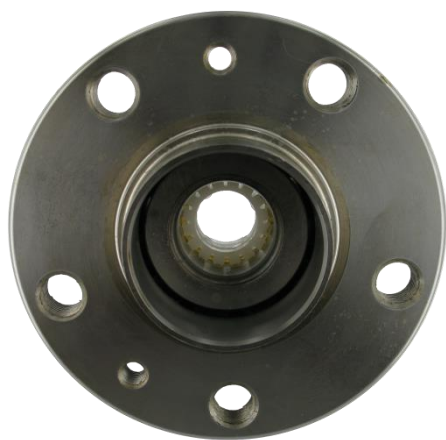
SKF svoje produkty v obale chráni pred poškodením pri preprave alebo montáži. Sada VKBA 3497 je dodávaná s plastovým krúžkom, ktorý drží vnútorné časti ložiska dokopy až kým sa namontuje.

Ložisko s nasadeným  
plastovým krúžkom

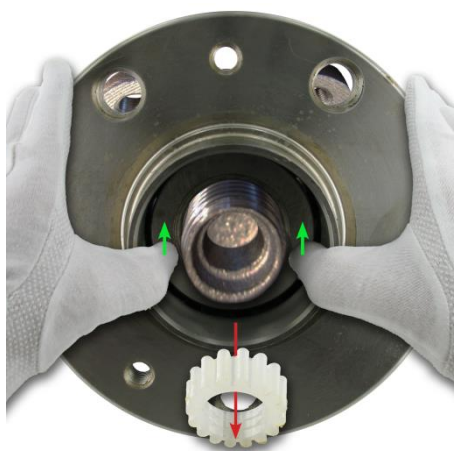
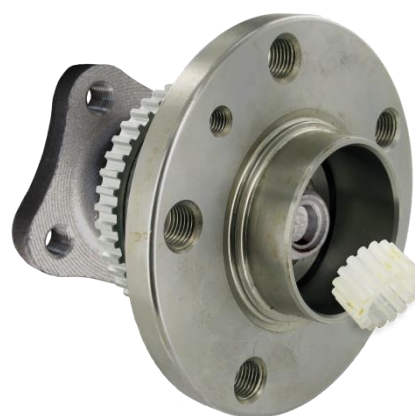
Plastový krúžok je pri správnej montáži vytlačený von čepom nápravy. Plastový krúžok pred montážou nikdy nevyberajte.

- Nikdy plastový krúžok nevyberajte pred montážou, lebo by mohlo dôjsť k oddeleniu vnútorných krúžkov ložiska.
- Vždy používajte správne náradie.
- Ložisko lisujte správnu silou.
