SKF Technická informácia

VKJC 1045/1046/5205/5208 – povinná výmena spojovacieho prvku

VW Multivan V, Transporter V

Povinná výmena spojovacieho prvku poloosi

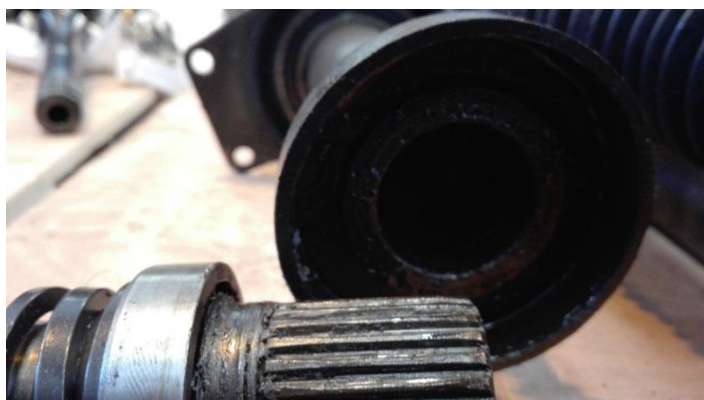
Obr. 1

U vyššie uvedených aplikácií často dochádza k opotrebeniu originálneho drážkovaného spojovacieho prvku prevodovky, ktoré vedie k prečasnemu zlihaniu celej poloosi, ako ukazuje obrázok 1 a 2.

Problém sa objaví vždy, keď spolu s poloosou nie je vymenený aj spojovací prvok, u ktorého je drážkovanie už opotrebované a následne tak poškodí aj drážkovanie poloosi.

Pre kompletnú a profesionálnu opravu SKF odporúča vymeniť oba komponenty.
