Technická informace SKF

VKPA 84621– montážní návod

Ford Mondeo III, Transit, motory 2.0 a 2.2 TDDI-TDCI
Jaguar X-Type s motory 2.0 a 2.2 D

Montážní návod SKF a změny v obsahu sady

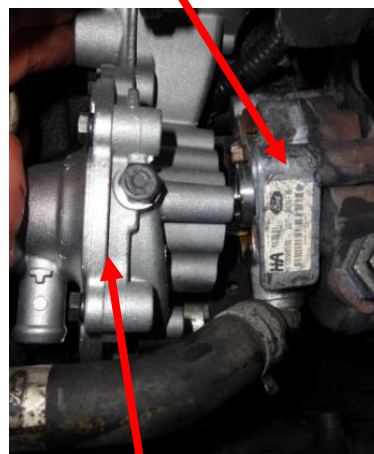
Čerpadlo posilovače řízení

Pumpa je poháněna přes drážkové spojení z čerpadla posilovače řízení, a proto musí být řádně promazaná.
